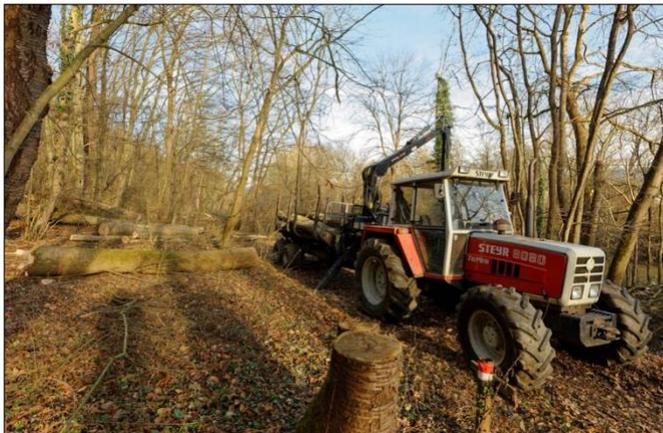
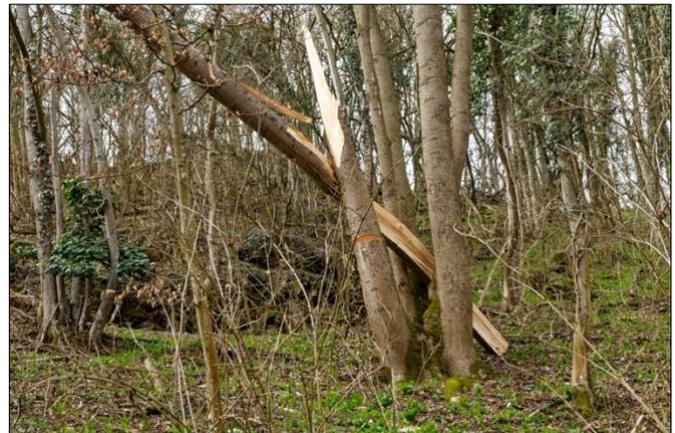
Abb. 1 und 2: Fällarbeiten bei Eschen können sehr gefährlich sein. Am Bild rechts erkennt man die erhöht angesetzte Fällkerbe, um einen großen Totholzstumpf zu bekommen. Durch die Spannung im schräg stehenden Stamm ist der Baum vorzeitig in größerer Höhe abgebrochen und gefährdete den Forstarbeiter (Fotos: H. Kraus & E. Kraus)

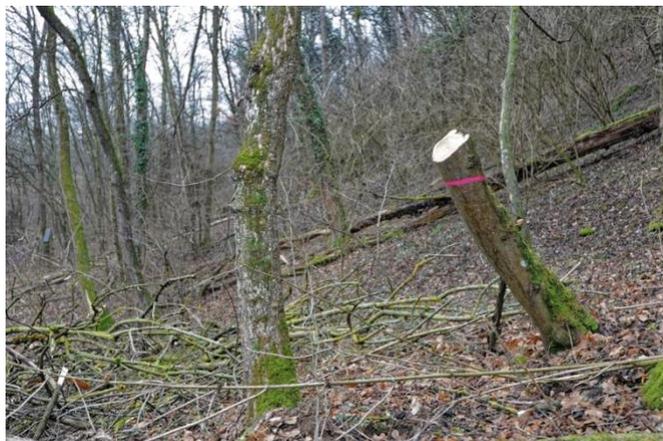
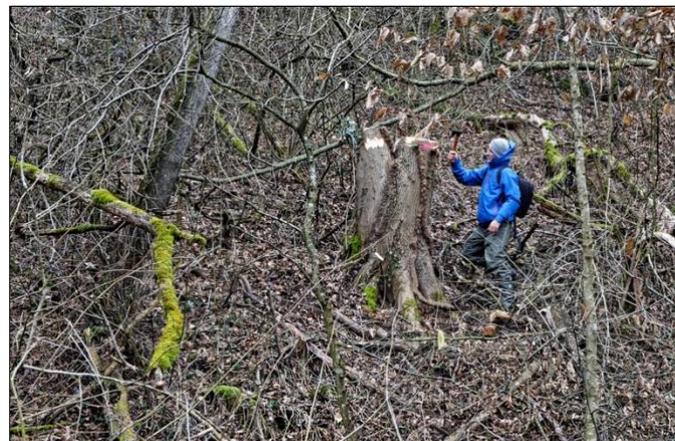
Abb. 3 und 4: Grundsätzlich wurde versucht, bei Fällarbeiten einen möglichst hohen Stumpf als Totholz stehen zu lassen. Die in einem Naturschutzgebiet unschönen Farbmarkierungen wurden nachträglich mit einer Hacke wieder entfernt. (Fotos: H. Kraus)

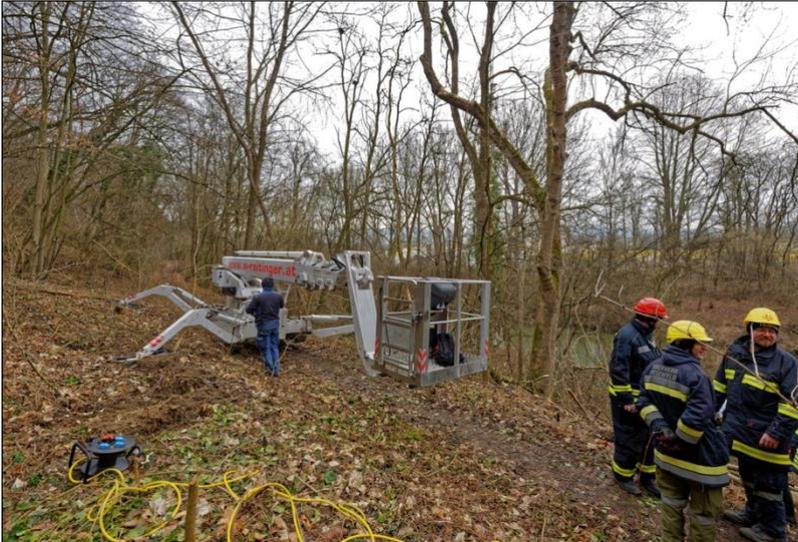
Abb. 7: Hebesteiger mit Problemen bei der Standsicherheit v.a. am Böschungsfuß, sodass die Elektronik keinen Einsatz zuließ. Stundenlange Versuche des Fahrers kosteten viel Zeit und führten nur an wenigen Stellen zum Erfolg. (Foto: H. Kraus)

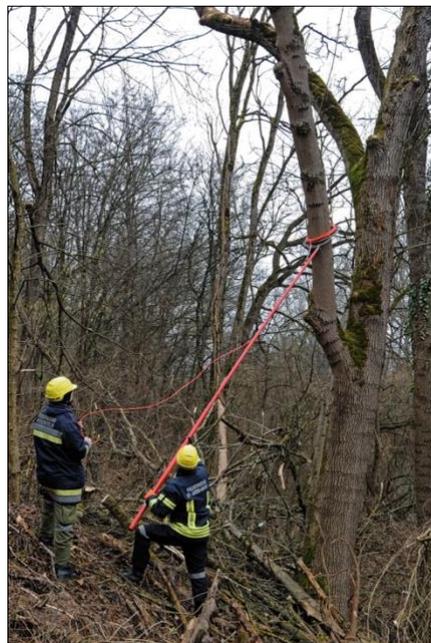
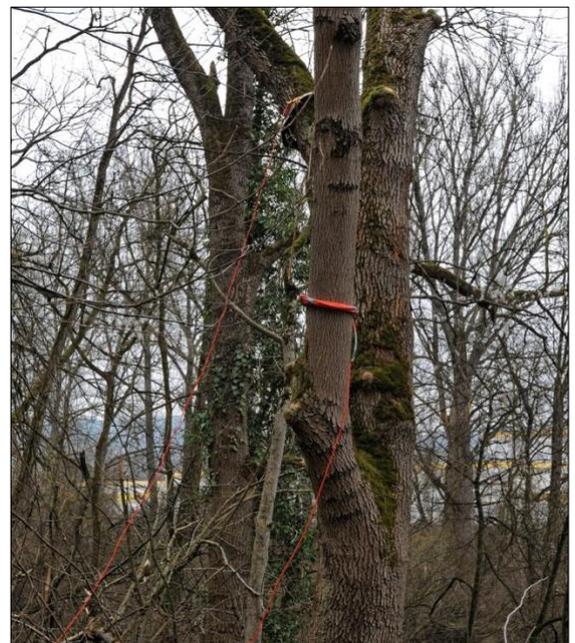
Abb. 8 und 9: Anbringen der Sprengschnüre mittels Teleskopstange. Der obere Hauptast musste dreimal gesprengt werden, bis er abgetrennt werden konnte. (Fotos: H. Kraus)

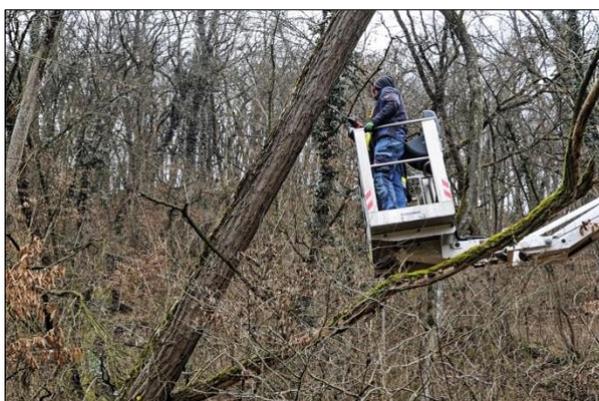
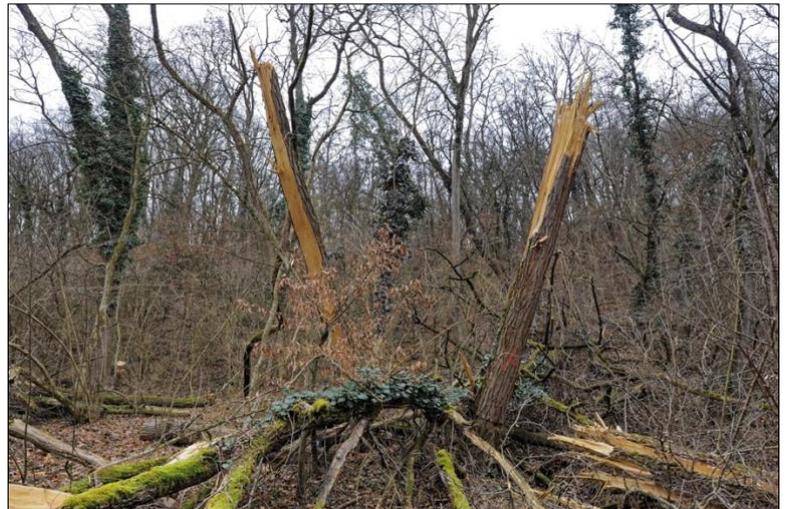
Abb. 10 und 11: Erfolgreicher Hebesteiger-Einsatz beim Anbringen der Bohrlöcher für die Sprengmittel. Diese Variante hat einige Vorteile (geringere Lärmentwicklung, spezielle Totholzstrukturen) (Fotos: H. Kraus)

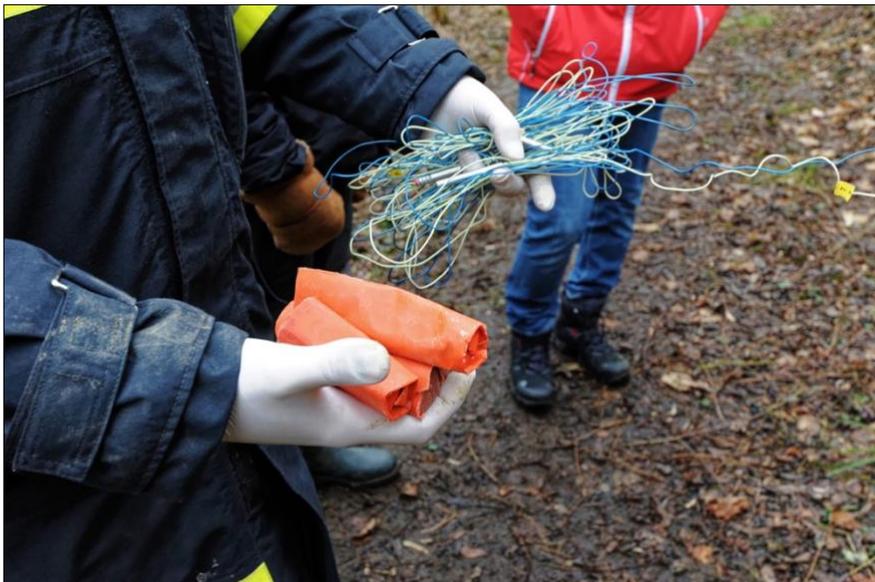
Abb. 12: Anbohren der Bäume zum Einbringen der Sprengmittel (Fotos: H. Kraus)

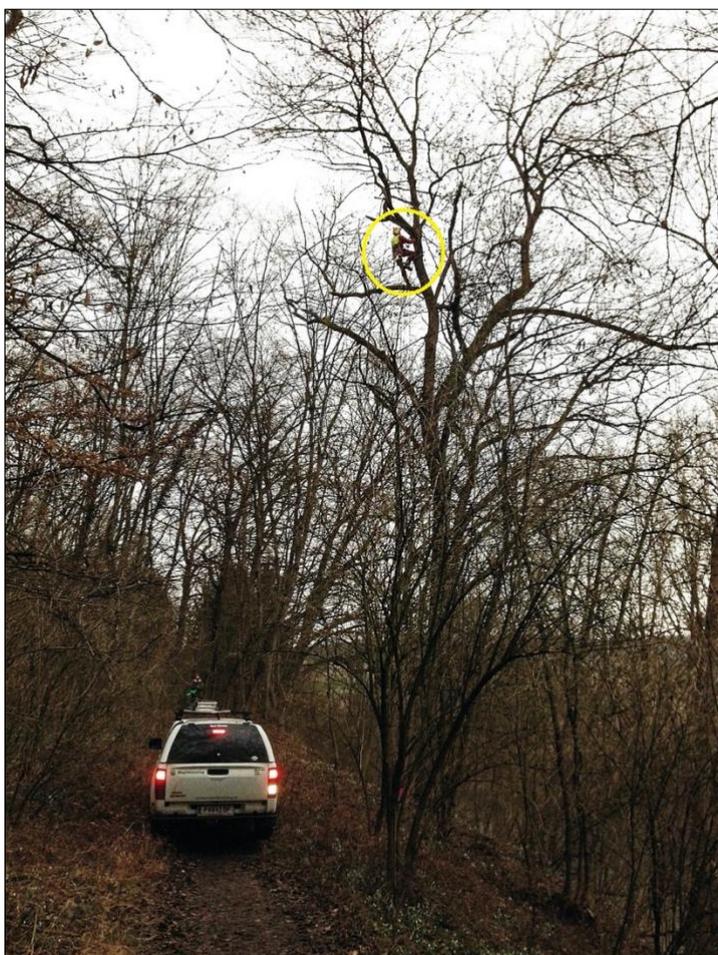
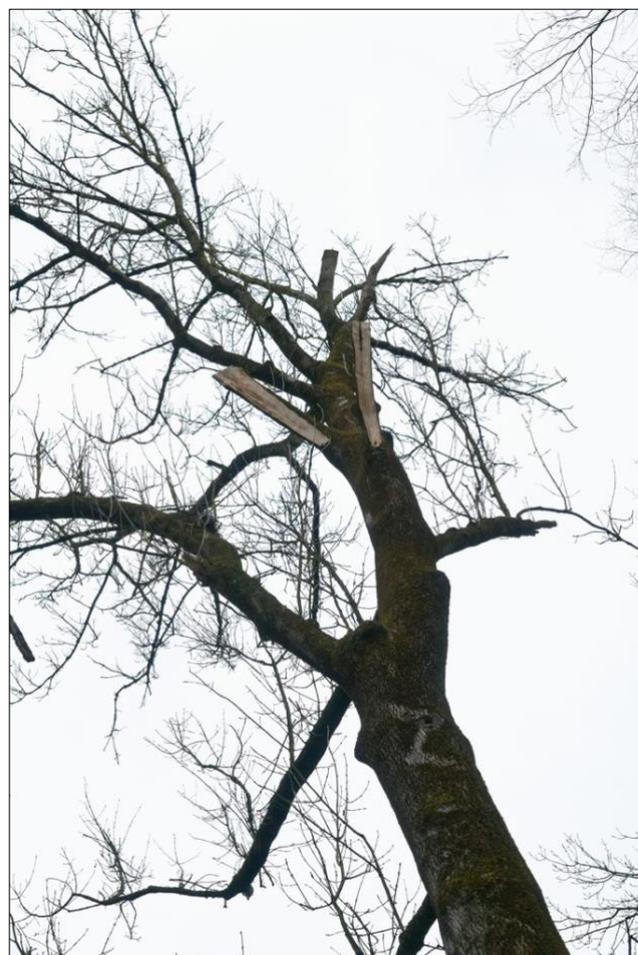
Abb. 13 und 14: Baumkletterer in der Krone (links) beim Anbringen des Kletterseils und nach erfolgter Kürzung der Hauptäste, die über den Weg ragten. Dadurch kommt es zur Kronentlastung und der Baum kann auf die wegabgewandte Seite stürzen. (Fotos: K. Kraus)

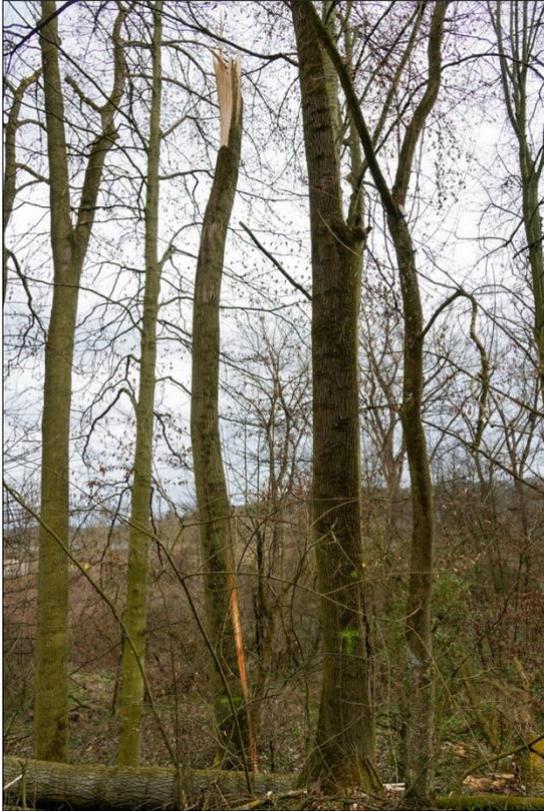
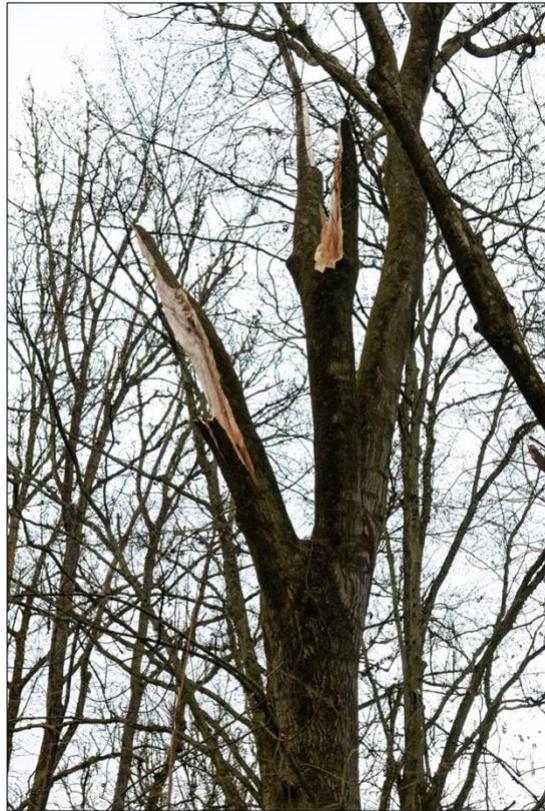
Abb. 15 und 16: Beispiele für gut gelungene Gefahrenbaum-Entschärfung im Naturschutzgebiet. Je nach Abstand zum Weg kann auch bei langschäftigen Stämmen der Baum in größerer Höhe gekappt werden. Dadurch ist er weniger windanfällig (geringere Hebelwirkung) und kann möglicherweise sogar wieder austreiben oder verbleibt als großes stehendes Totholz im Bestand. Große Wunden, Stamm- und Wipfelbrüche, Blitzrinnen und Stümpfe durch abgerissene Äste sind wichtige Wildholz-Strukturen in Ur- und naturnahen Wäldern. Diese Strukturen dienen daher als Vorbild für die Maßnahmenentwicklung. Die genaue Beobachtung und Erhebung von Spechthöhlen hat ergeben, dass diese Vögel nur dann in Eschen Höhlen bauen, wenn zuvor durch äußere Einflüsse der Holzkörper freigelegt wurde und die schützende Rinde abschnittsweise fehlt. Dadurch wird Pilzbefall ermöglicht und sofort dürfte die Holzqualität für die Bearbeitung durch Spechte günstiger werden. (Fotos: E. Kraus)

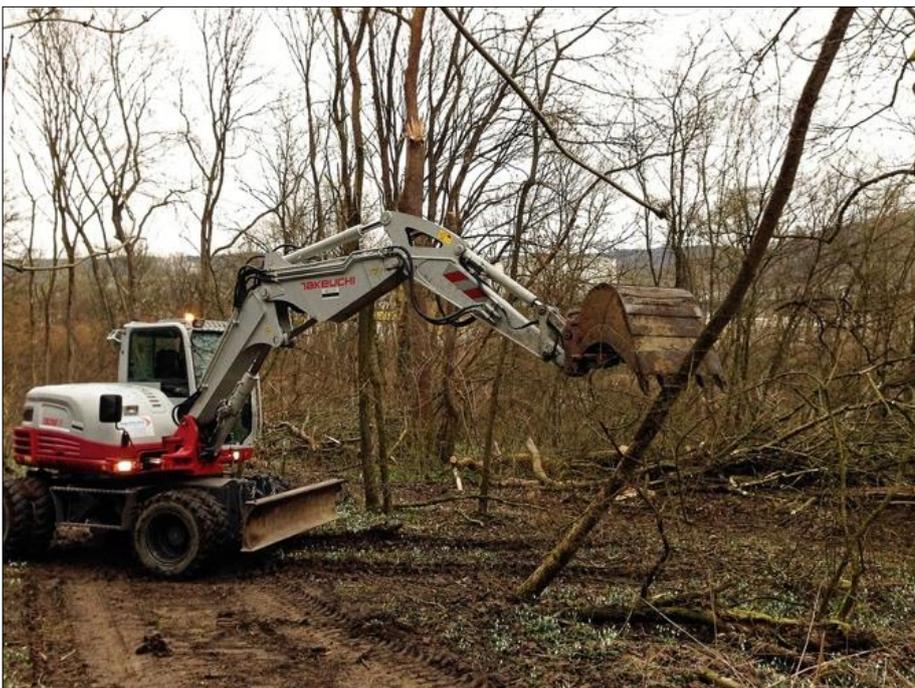
Abb. 17: Umdrücken schwacher Bäume mittels Kleinbagger. (Foto: E. Kraus)

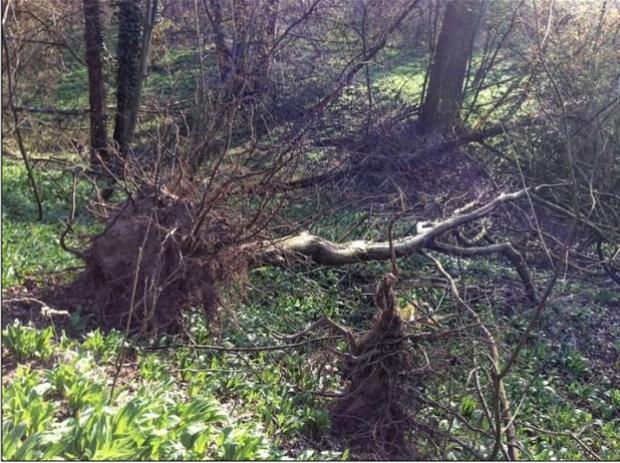
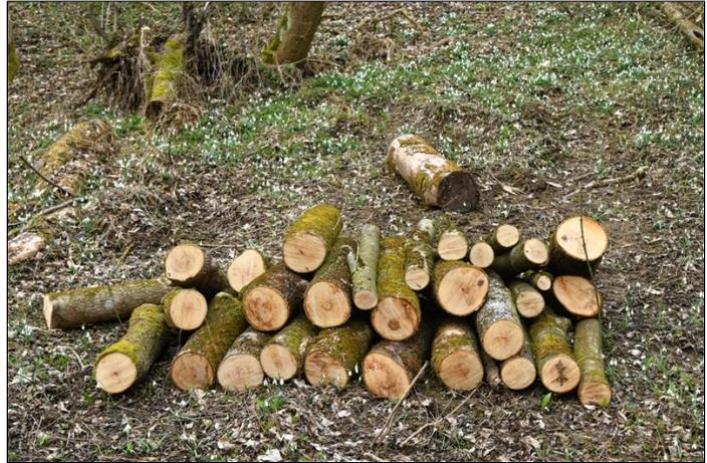
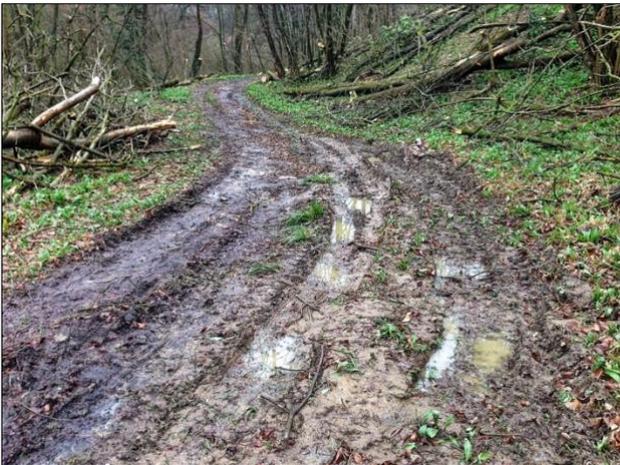
Abb. 18 – 20: Kollateralschäden sind bei derartigen Vorhaben leider unvermeidlich, sollten aber durch Achtsamkeit aller Beteiligten nach Möglichkeit vermieden werden. Ausreißen einer gesunden Hainbuche, um den Weg für den Bagger frei zu machen, ist zwar im Wirtschaftsalltag ein üblicher Vorgang, sollte aber im Naturschutzgebiet durch genaue Anweisungen der ökologischen Aufsicht tunlichst vermieden werden. Ebenso das voreilige Schneiden der Hölzer für den Hebesteiger, die dann eben gar nicht benötigt wurden, sind dem Tatendrang der Feuerwehrleute geschuldet gewesen. An solche Punkte wird vorher nicht gedacht, sie passieren aber dann in der Hektik des Geschehens sehr schnell. Tiefe Fahrspuren bei feuchtem Boden sind leider unvermeidlich. Eine bessere Terminplanung und ein Winter, der auch einige Frosttage aufweist, könnten da helfen.
(Fotos: E. Kraus)
