Dokumentation zum Projektantrag

„Umsetzung sicherheitsrelevanter baumbezogener und waldbaulicher Maßnahmen aufgrund des Eschentriebsterbens im Europaschutzgebiet und Naturschutzgebiet Pielach-Ofenloch-Neubacher Au (Teilgebiet Ofenloch)“

Katrin Kraus & Erhard Kraus (FG LANIUS)

Schallaburg, am 31.03.2020

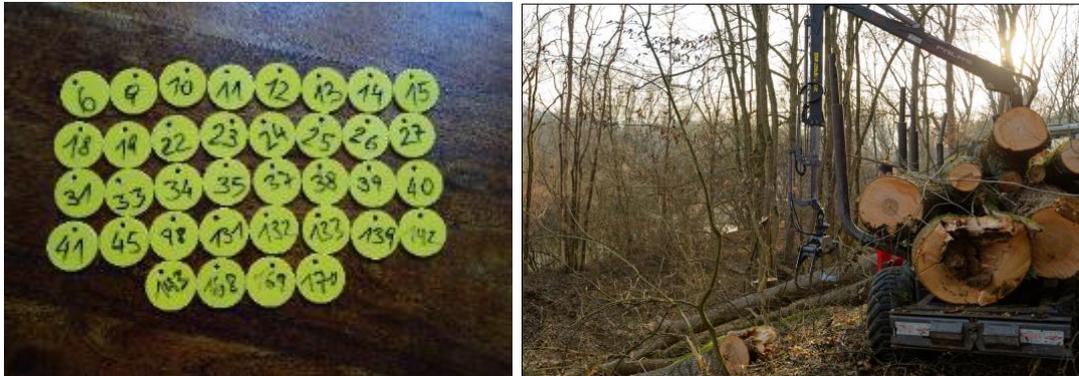
Dabei wurden insgesamt 36 Bäume gefällt und ein Großteil zur Holzverwertung abtransportiert (siehe Abb.3). Laut Gutachten der AG Baum wurden die Bäume mit folgender Plakettennummer gefällt: 6, 9, 10, 11, 12, 13, 14, 15, 18, 19, 22, 23, 24, 25, 26, 27, 31, 33, 34, 35, 37, 38, 39, 40, 41, 45, 78, 131, 132, 133, 139, 142, 143, 168, 169 und 170.

Abb. 2 und 3: Plaketten der gefällten und abtransportierten Eschen. (Fotos: K. Kraus)

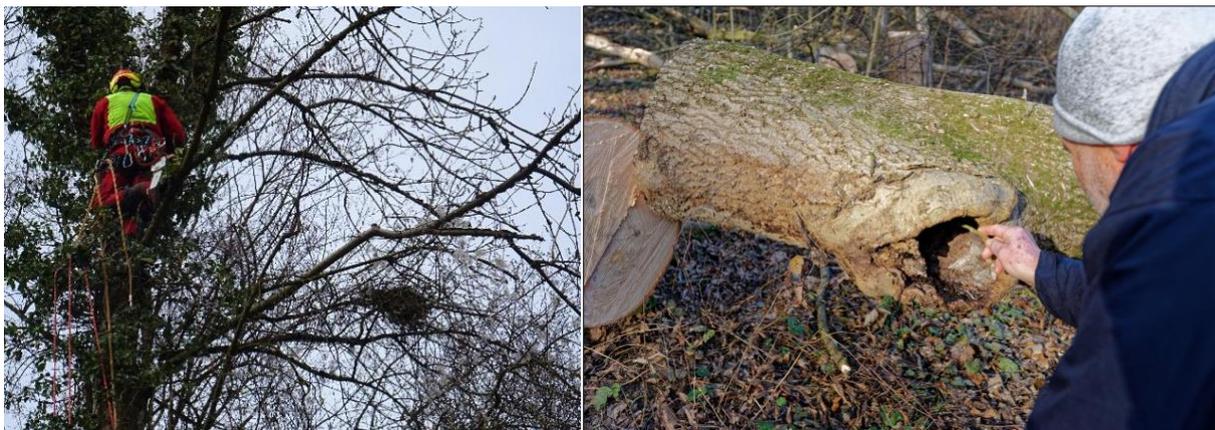
Abb. 4 und 5: Nestkontrolle durch Baumsteiger (links). Kontrolle eines ausgemorschten Astloches durch den LANIUS-Projektleiter (rechts). Solche meist nach oben gerichtete Astlöcher werden wegen der Regen-Exposition kaum von Vögeln oder Fledermäusen besiedelt. (Fotos: K. Kraus)

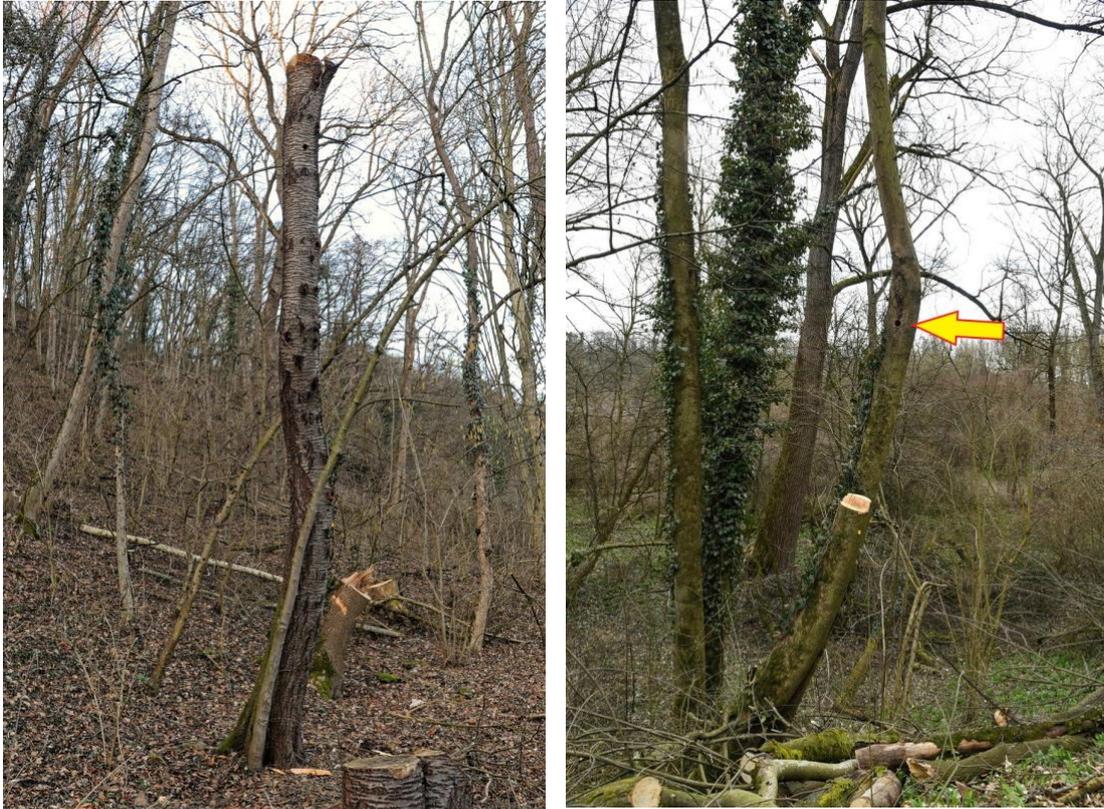
- Nr. 20: zahlreiche Spechtlöcher
- Nr. 49: 1 leeres Vogelnest
- Nr. 74: 1 leeres Vogelnest
- Nr. 80: 1 leeres Vogelnest
- Nr. 107: 2 leere Vogelneester
- Nr. 112: 1 leeres Vogelnest
- Nr. 115: 1 Spechtloch (Kleiber)

Abb. 6 und 7: Mittels Sprengschnur perfekt gekappte Vogelkirsche mit Nr. 20 (links). Rechts Esche Nr. 115 mit einer Kleiberhöhle in einem verbliebenen Baumzwiesel. (Fotos: E. Kraus)

Bei der Baumart Esche gab es auffällig wenig Spechtlöcher, was wohl an der Härte und Zähigkeit des Holzes liegen dürfte. Überhaupt wurden nur bei zwei Bäumen, die zur Entfernung vorgesehen waren, Spechthöhlen vorgefunden. Bei der Esche mit der Nr. 115 wurde ein Zwiesel gekappt, der zweite Hauptast mit vom Kleiber verengtem Höhleneingang wurde vorerst belassen (Abb. 7). Dieser schwach dimensionierte Baum soll erst nach der Brutzeit oberhalb der Höhle geschnitten werden. Der zweite Höhlenbaum, eine Vogelkirsche in der Nähe des Marterls, hatte sehr viele Spechthöhlen, deren unterste im Vorjahr von Honigbienen besiedelt war. Dieser Baum wurde mittels Sprengschnur oberhalb der ersten Höhle perfekt abgesprengt (siehe Abb. 6).
