Dokumentation zum Projektantrag

„Umsetzung sicherheitsrelevanter baumbezogener und waldbaulicher Maßnahmen aufgrund des Eschentriebsterbens im Europaschutzgebiet und Naturschutzgebiet Pielach-Ofenloch-Neubacher Au (Teilgebiet Ofenloch)“

Katrin Kraus & Erhard Kraus (FG LANIUS)

Schallaburg, am 31.03.2020

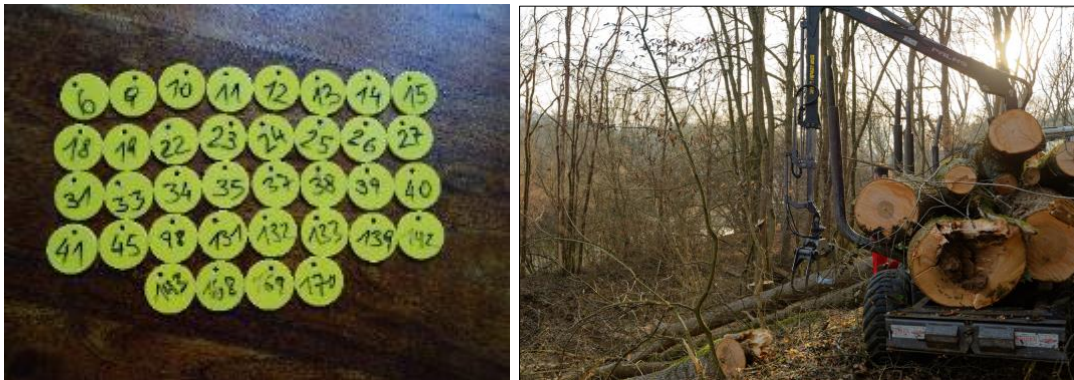
Dabei wurden insgesamt 36 Bäume gefällt und ein Großteil zur Holzverwertung abtransportiert (siehe Abb.3). Laut Gutachten der AG Baum wurden die Bäume mit folgender Plakettennummer gefällt: 6, 9, 10, 11, 12, 13, 14, 15, 18, 19, 22, 23, 24, 25, 26, 27, 31, 33, 34, 35, 37, 38, 39, 40, 41, 45, 78, 131, 132, 133, 139, 142, 143, 168, 169 und 170.

Abb. 2 und 3: Plaketten der gefällten und abtransportierten Eschen. (Fotos: K. Kraus)

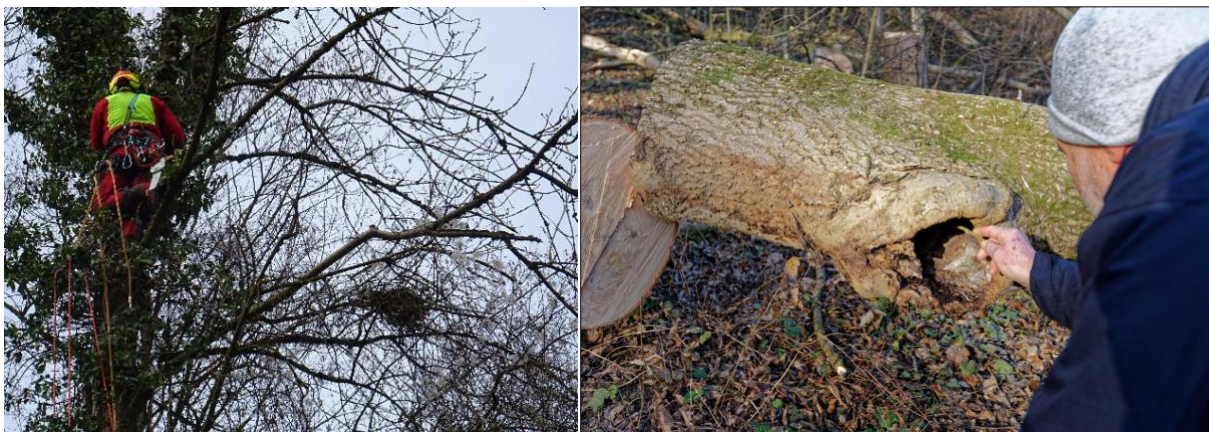
Vor jeder der oben erwähnten Maßnahmen wurden die Bäume auf Nester mehrfach kontrolliert. Es wurden mehrere alte Vogelneester auf Bäumen entdeckt, teilweise könnte es sich auch um Bauten des Eichkätzchens handeln. Diese wurden mittels Feldstecher oder direkt vom Baumkletterer besichtigt, siehe Abb. 4.

Abb. 4 und 5: Nestkontrolle durch Baumsteiger (links). Kontrolle eines ausgemorschten Astloches durch den LANIUS-Projektleiter (rechts). Solche meist nach oben gerichtete Astlöcher werden wegen der Regen-Exposition kaum von Vögeln oder Fledermäusen besiedelt. (Fotos: K. Kraus)

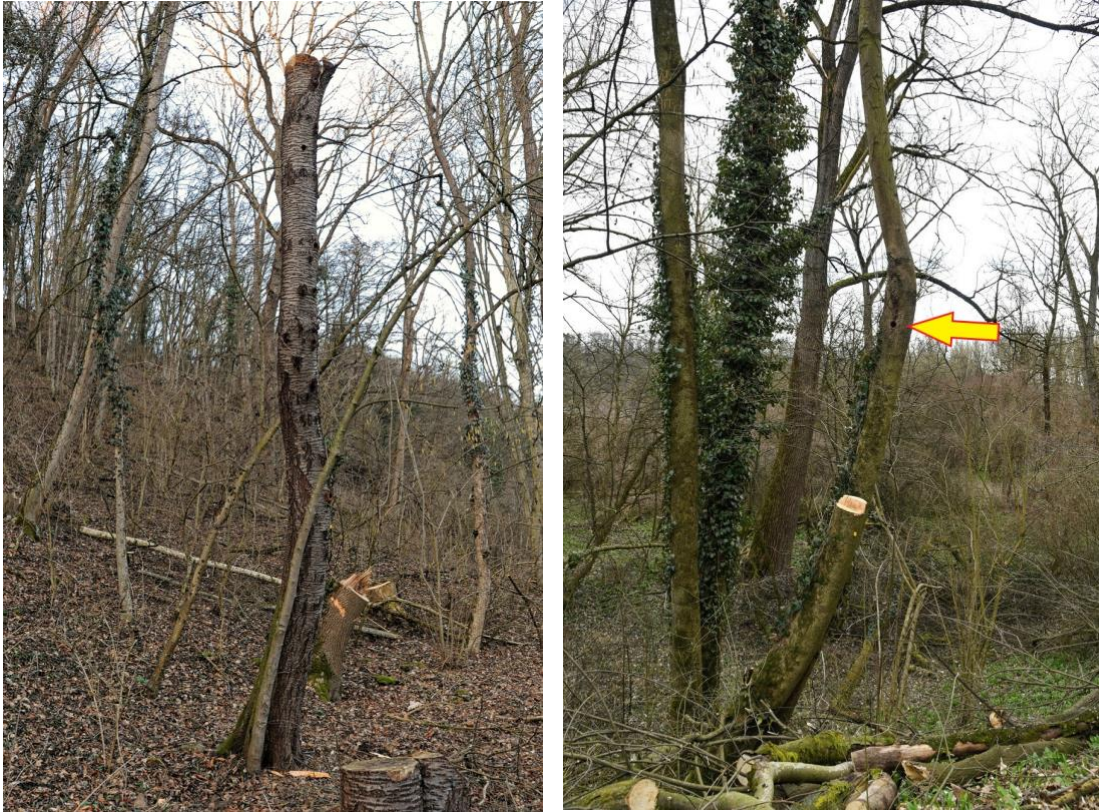
- Nr. 20: zahlreiche Spechtlöcher
- Nr. 49: 1 leeres Vogelnest
- Nr. 74: 1 leeres Vogelnest
- Nr. 80: 1 leeres Vogelnest
- Nr. 107: 2 leere Vogelneester
- Nr. 112: 1 leeres Vogelnest
- Nr. 115: 1 Spechtloch (Kleiber)

Abb. 6 und 7: Mittels Sprengschnur perfekt gekappte Vogelkirsche mit Nr. 20 (links). Rechts Esche Nr. 115 mit einer Kleiberhöhle in einem verbliebenen Baumzwiesel. (Fotos: E. Kraus)

Bei der Baumart Esche gab es auffällig wenig Spechtlöcher, was wohl an der Härte und Zähigkeit des Holzes liegen dürfte. Überhaupt wurden nur bei zwei Bäumen, die zur Entfernung vorgesehen waren, Spechthöhlen vorgefunden. Bei der Esche mit der Nr. 115 wurde ein Zwiesel gekappt, der zweite Hauptast mit vom Kleiber verengtem Höhleneingang wurde vorerst belassen (Abb. 7). Dieser schwach dimensionierte Baum soll erst nach der Brutzeit oberhalb der Höhle geschnitten werden. Der zweite Höhlenbaum, eine Vogelkirsche in der Nähe des Marterls, hatte sehr viele Spechthöhlen, deren unterste im Vorjahr von Honigbienen besiedelt war. Dieser Baum wurde mittels Sprengschnur oberhalb der ersten Höhle perfekt abgesprengt (siehe Abb. 6).
