Bericht

GÜPL-Völtendorf

Panzerbrache - Betrachtung aus bodenkundlicher Sicht

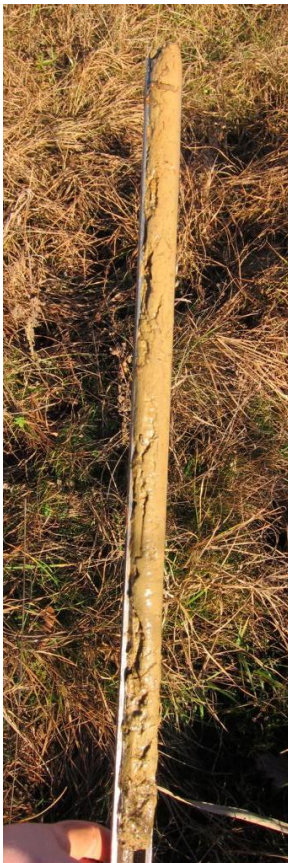
Abbildung 2: Haftwasser, im Bohrkern trocken und dicht

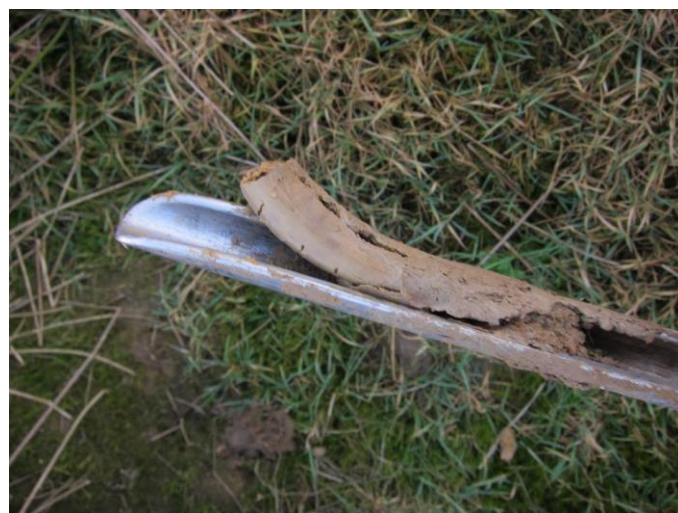
Abbildung 1: extrem verdichteter „Tümpelboden“

In vielen Bereichen der Brache ist der Boden sehr stark verdichtet, die ursprüngliche Bodenart ist durch die teils sehr dichte Lagerung und fehlende Struktur schwer zu bestimmen. Tendenziell ist der Boden viel dichter als er eigentlich nach seiner Bodenart sein sollte – bestimmende Bodenart ist hier der schluffige Lehm. Da man auf der Brache schon als Ausgangsbasis tagwasserstauende Böden hatte, wurde durch die Verdichtung dieser Effekt teils massiv verstärkt. In den am stärksten verdichteten Stellen (größtenteils Tümpel) ist der Boden bereits fahl grau und zeigt Tendenz zu reduzierenden Verhältnissen. Außerhalb der Tümpel findet sich meist die verdichtete, pseudovergleyte, kalkfreie Parabraunerde, auf der schwachen Kuppenlage im Osten der Fläche lässt sich ein typischer Pseudogley finden, allerdings in einer eher schwachen Ausprägung. Der A-Horizont ist stets leicht gräulich, meist feucht bis nass und darunter, ab 15-30cm, befindet sich der verdichtete B bzw. Bt Horizont, der als „Staukörper“ dient, beziehungsweise der P-Horizont/Stauzone beim echten Pseudogley. Durch den verstärkten Tagwasserstau aufgrund der Verdichtung, ist selbst der A-Horizont oft strukturschwach. Die eigentlich hohe Wasserspeicherkapazität der Parabraunerde ist ebenfalls stark herabgesetzt – Wasser kann kaum tiefer in den Boden eindringen, dies führt in Trockenzeiten zu Wassermangel und in regenreichen Zeiten zu Vernässung des A-Horizonts. Fasst man all diese Faktoren zusammen, kann man unter Rücksichtnahme, dass die Veränderung anthropogenen Ursprungs ist, als neuen Bodentyp für einen Großteil dieser Fläche einen künstlich entstandenen Haftenäse pseudogley ansprechen. Diese ist in seinem Wasserhaushalt oft schwer anzusprechen und tritt des öfteren auf Viehweide durch Trittdichtung auf.

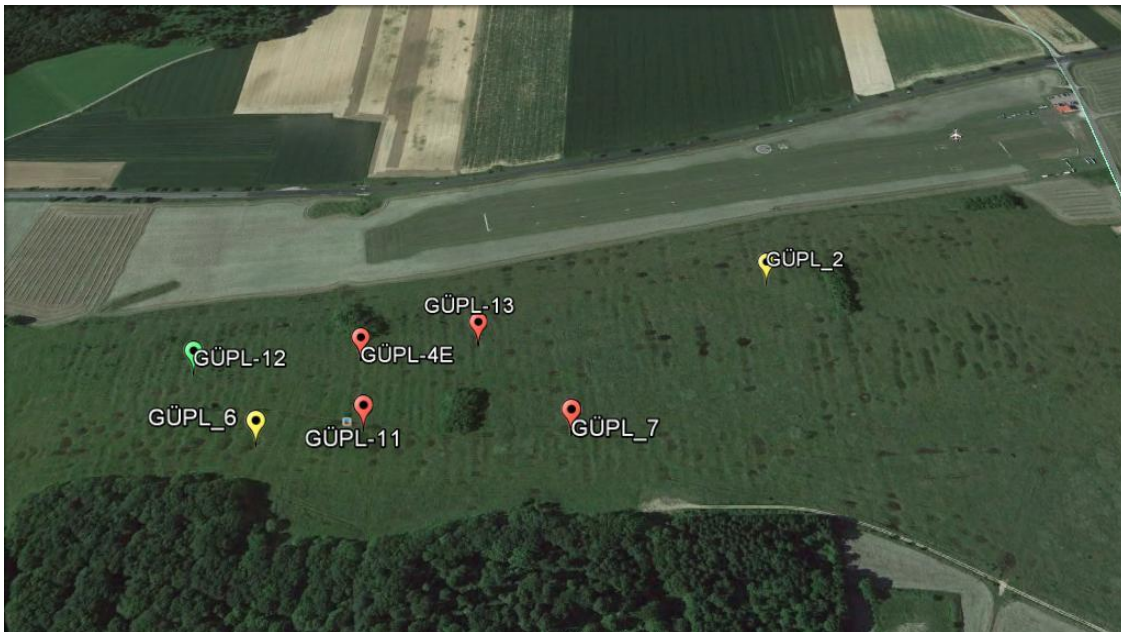
Abbildung 3: Bodensondierung 26.12.2015, © Google Earth 2016

Auf einem Luftbild wurden markante Stellen ausgewählt und verortet. Beim eigentlichen Begang erfolgte auch je nach tatsächlicher vorgefundener Gegebenheit eine Abweichung der Punkte und repräsentative Ersatzpunkte flossen in die Bewertung ein (siehe Abbildung 3).
