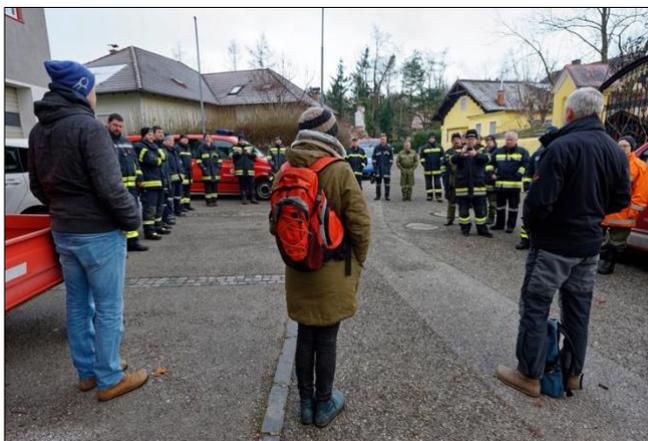
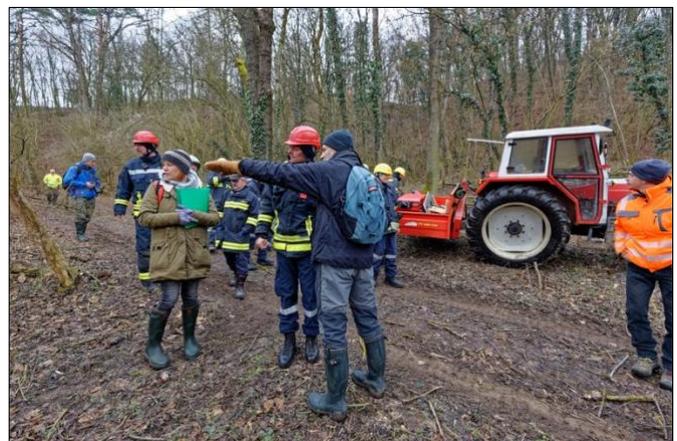
Abb. 5 und 6: Erstinformation über das Ziel der Maßnahmen im Naturschutzgebiet und Einweisung der Feuerwehr vor dem Sprengeneinsatz (Fotos: H. Kraus)

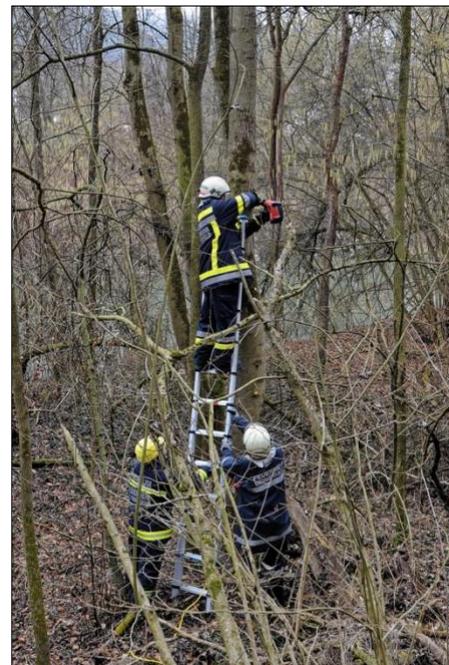
Abb. 12: Anbohren der Bäume zum Einbringen der Sprengmittel (Fotos: H. Kraus)
