**Betreff: N-R-gie Lautermühlsohlstufe GmbH (vormals E-Werk Florian GmbH), Purgstall an der Erlauf, Wasserkraftanlage "Lautermühle", Beschwerde und Auskunftsersuchen**  
**Datum: 9. April 2020**

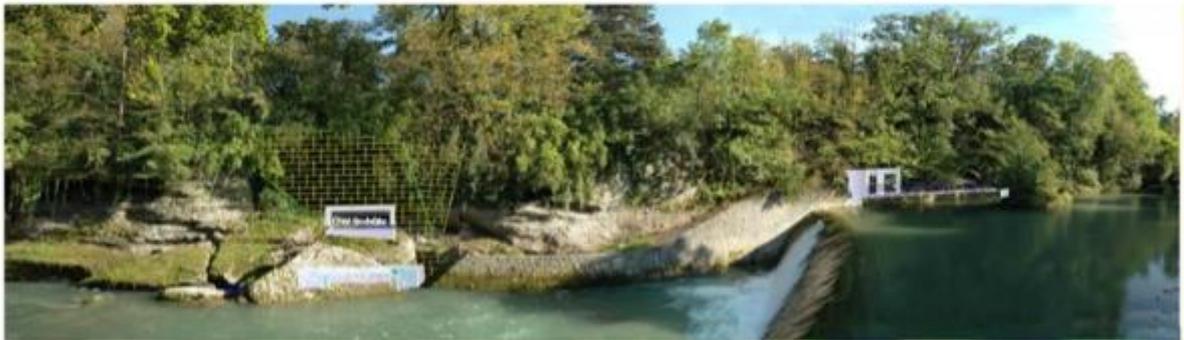
Abb. 1. Fotomontage der Auswirkungen des „Lautermühl“-Kraftwerks auf das Naturdenkmal „Erlauf-Schlucht“ in Purgstall. Vergleiche aus Einlage 5.3 (Längenschnitt H-H: Wehranlage).

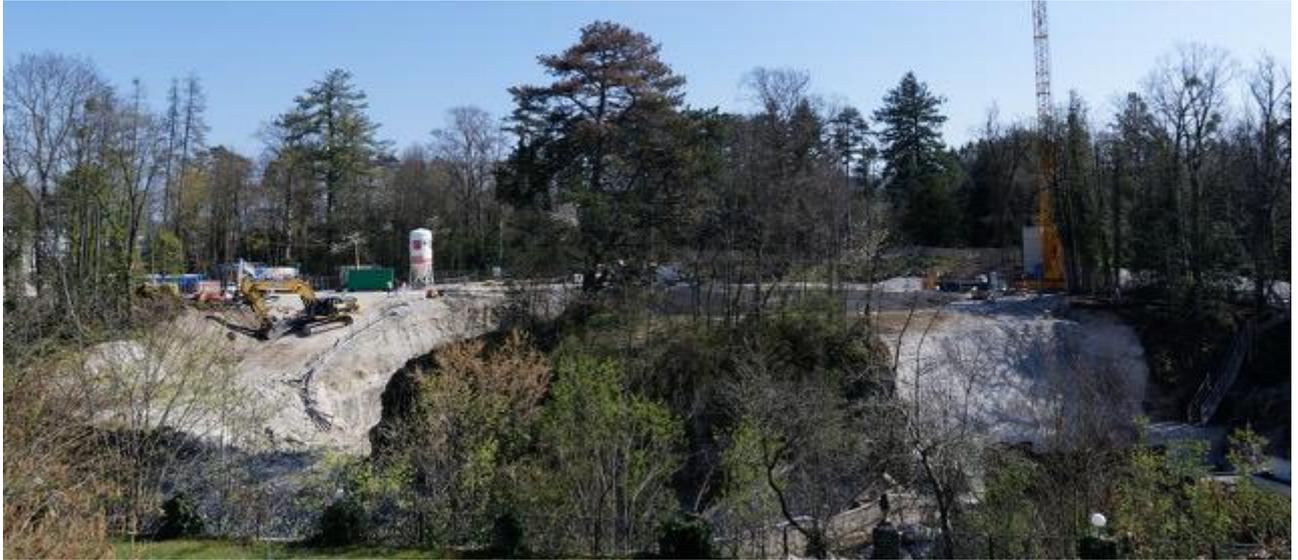
Abb.2: Und hier der aktuelle Zustand (Foto v. 07.04.2020):

Das großflächige Abschremmen der Felswand (siehe Foto oben) ist nicht Bestandteil des eingereichten Projektes gewesen und widerspricht eklatant dem o.a. Auflagenpunkt, da die Konglomeratwand als Kalkfels einen geschützten FFH-Lebensraumtyp darstellt und zudem unter Naturdenkmalschutz steht, in welchem gemäß § 12 Abs. 3 *keine Eingriffe oder Veränderungen* vorgenommen werden dürfen. Ausnahmen vom Eingriffsverbot, die gem. Abs.4 behördlicherseits dennoch gestattet werden können, dürfen das Ziel der Schutzmaßnahme nicht gefährden. Laut Bescheid-Auflage 1 dürfen sie *nur so gering als möglich* sein. Durch die Formulierung des Gutachters „auf das unbedingt notwendige technische Ausmaß, wie im Projekt vorgesehen“ wird der Handlungsspielraum für eine alternative Handhabung bei der Projektumsetzung deutlich eingeschränkt. Aus unserer Sicht bedeutet das, dass das Projekt exakt so umgesetzt werden muss, wie es eingereicht wurde. Da das nicht der Fall ist, ist die Vorgangsweise des Projektbetreibers als konsenslos zu betrachten.

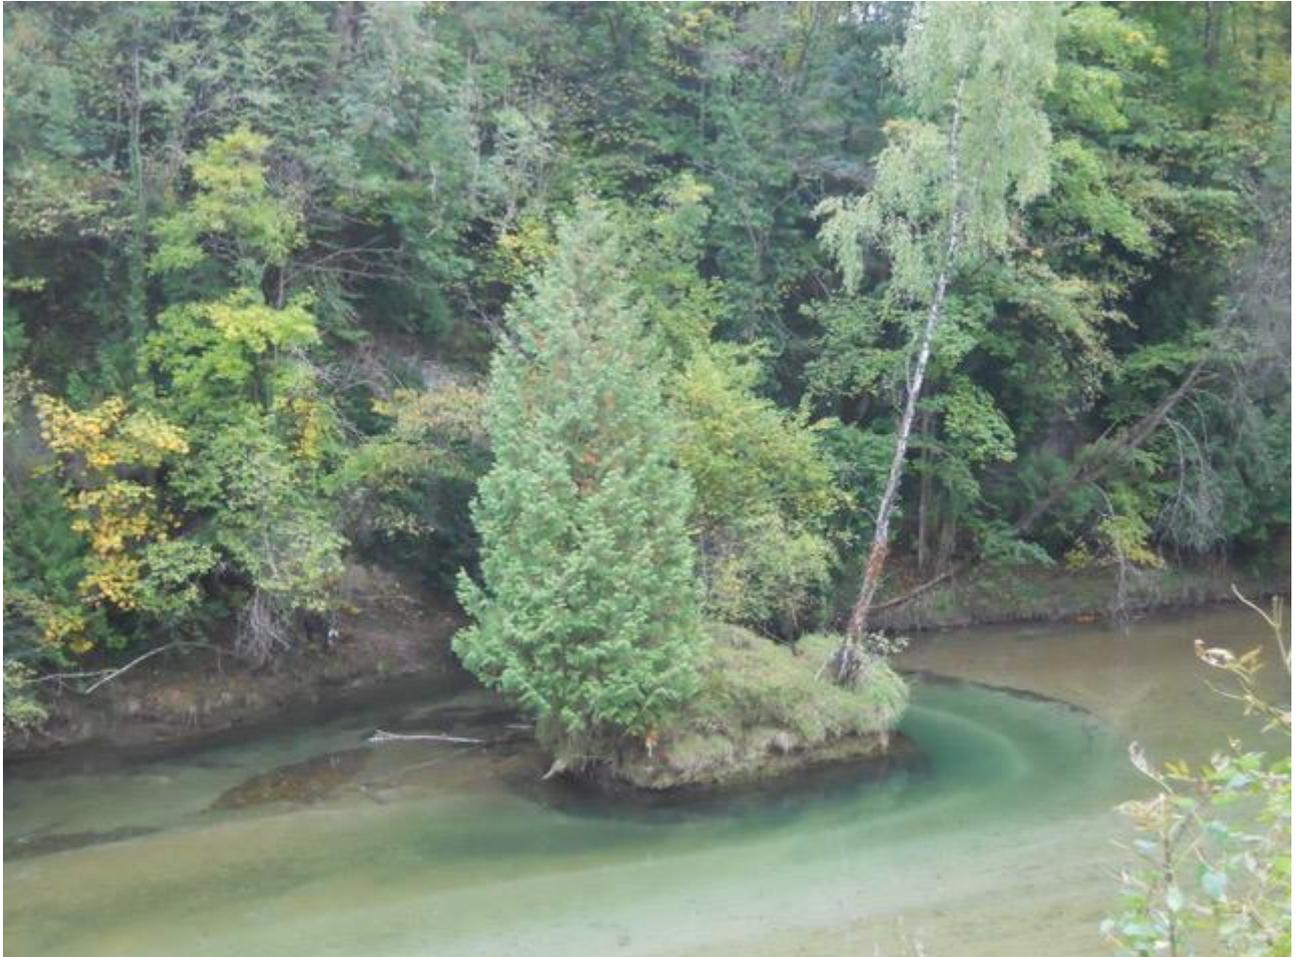
Abb.3: Die völlige Zerstörung dieser wunderschönen, landschaftsprägenden Konglomeratinsel im Naturdenkmal wurde im Naturschutzverfahren nicht einmal behandelt. Mit Baubeginn 2017 ist dort eine Spundwand errichtet worden. Der intakte Ufergehölzbestand dahinter ist entfernt und der Fels wird gerade großflächig durchbrochen (siehe oben). Eingriff so gering als möglich?

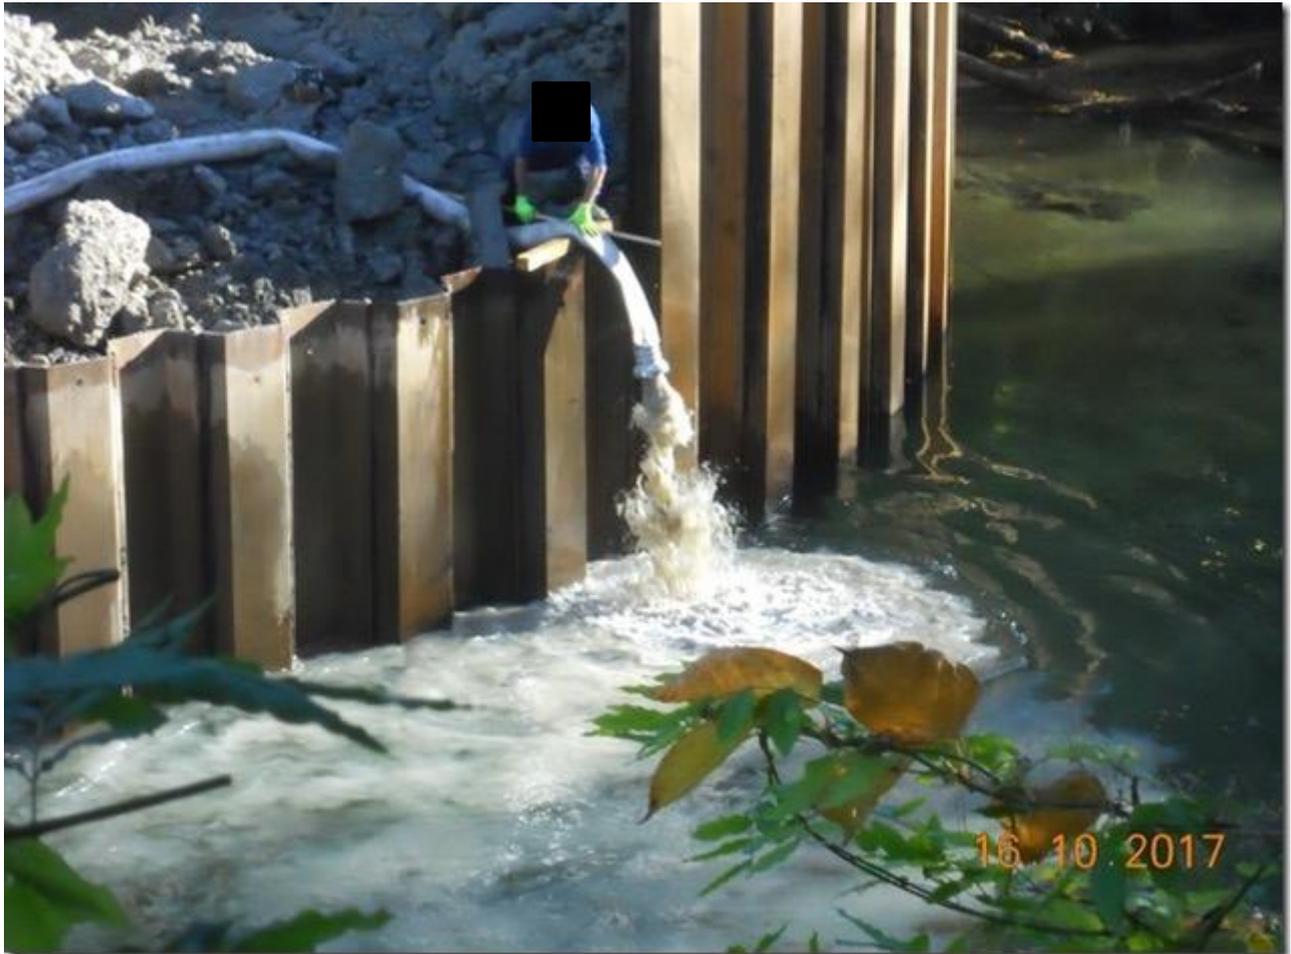
LANIUS: Seit Baubeginn gab es immer wieder dokumentierte und durch Bildmaterial belegte Nachweise, dass auch dieser Auflagen-Punkt mehrfach nicht eingehalten wurde sondern sedimentbelastetes Baugruben-Abwasser im Wege verschiedener Methoden in die Erlauf eingebracht wurde bzw. wird, was für das Fließgewässer-Ökosystem (u.a. Benthos-Fauna) schwerwiegende Nachteile hat. Siehe beiliegende Fotos! Welche Berichte liegen dazu seitens der ökologischen Bauaufsicht vor und welche Maßnahmen wurden seitens der Behörde unternommen, um dieses konsenslose Verhalten zu beenden?

Abb. 4: Illegale Einleitung sedimentbelasteten Abwassers.
