Amt der Niederösterreichischen Landesregierung, 3109

BD1-N-527/757-2020
Kennzeichen (bei Antwort bitte angeben)

Entfernung Biberdämme beim Naturdenkmal Ausstand Alte Melk, Natura 2000 Gebiet

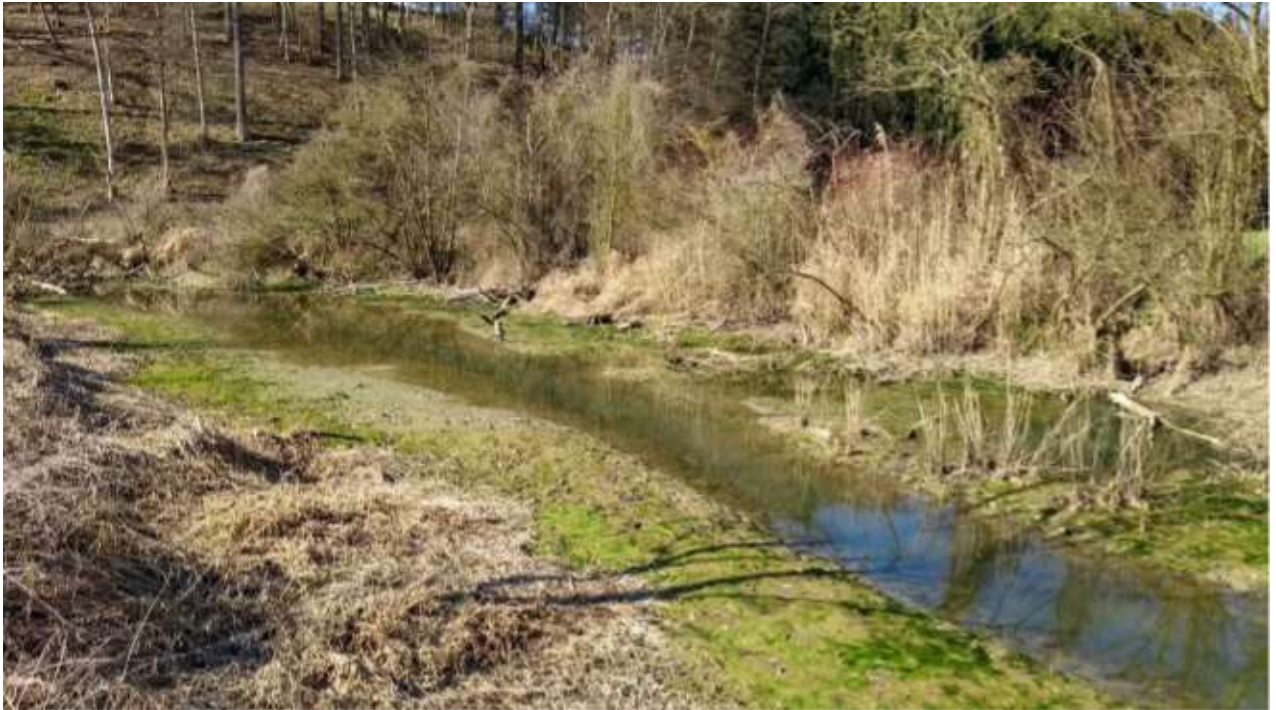
Im Gegensatz zum Vorjahr wurde der lt. Rückfrage bei Dr. Kraus vor zumindest einer Woche geöffnete Damm vom Biber nicht wieder errichtet. Dies führt wie bereits im letzten Jahr dazu, dass der benetzte Anteil des Gewässerquerschnitts erheblich abgenommen

hat, weite Strecken trockengefallen sind und als Schlammflächen vorliegen (vergl. Abb. 1 & 2).

Abb. 1: Naturdenkmal nördlich vom Grundstück 1249, KG Mannersdorf bei Zelking

1. Wiederherstellung des vor dem Eingriff am Biberdamm (Grundstück 1250 nördlich des Ackergrundstücks 1248, KG Mannersdorf bei Zelking) bestehenden Wasserstands. Dieser ist vor Ort anhand von Schlammmarken an Uferbäumen dokumentiert und liegt augenscheinlich um ca. 50 cm über dem Stand zum Zeitpunkt der Erhebung.

2. Da die Wasserabsenkung in Folge der Dammöffnung entstanden ist, ist der Aufstau durch die Instandsetzung des Biberdamms (Grundstück 1250 nördlich des Ackergrundstücks 1248, KG Mannersdorf bei Zelking) umzusetzen.

3. Um den Aufstau kontrollieren zu können und erforderlichenfalls bei Auftreten von Nutzungskonflikten mit Weginfrastruktur oder der angrenzenden landwirtschaftlichen Nutzung rasch reagieren zu können wird der Einbau einer Dammdrainage als geeignet angesehen, wie sie im Nordosten des Naturdenkmal bereits seit Jahren in Funktion ist. Zur konkreten Umsetzung liegen Unterlagen beim Amt der NÖ Landesregierung auf:
https://www.noe.gv.at/noe/Naturschutz/Praxisblatt_Staetaetigkeiten_und_hohe_Wasserstaende.pdf

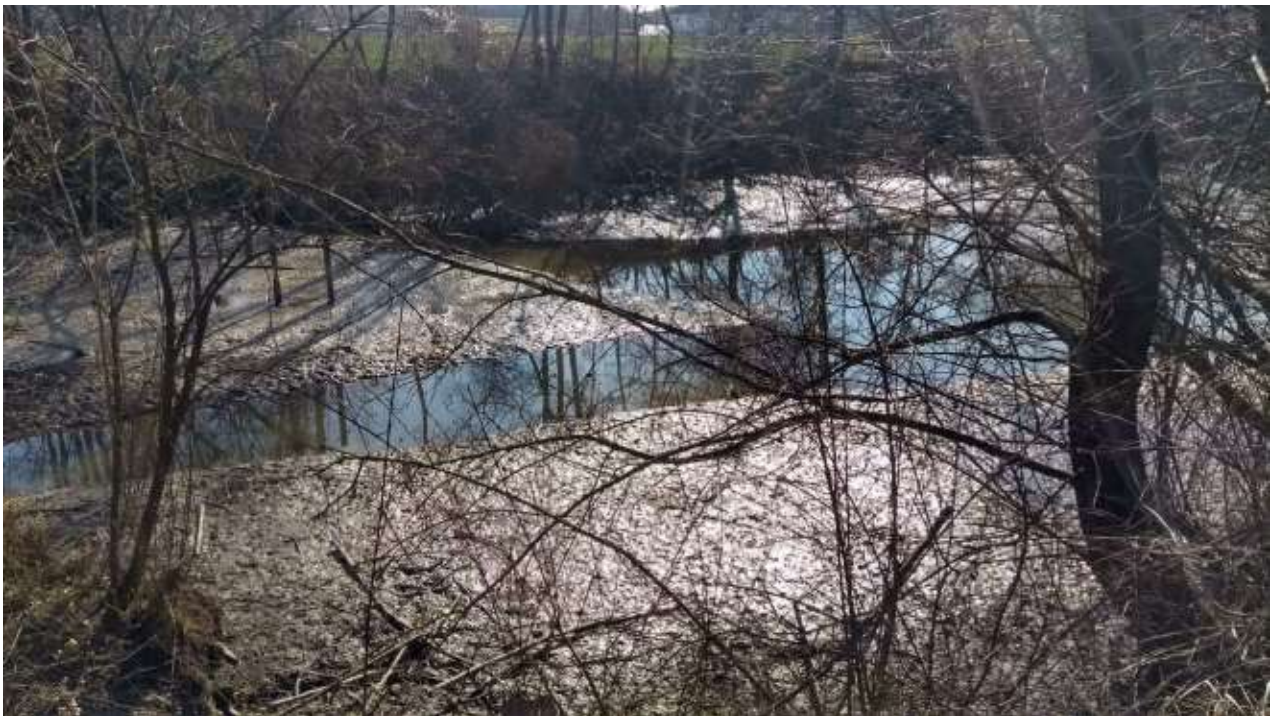
Abb. 2: Naturdenkmal südlich vom Grundstück 1249, KG Mannersdorf bei Zelking
